## 7. DOKUMENTACJA FOTOGRAFICZNA.

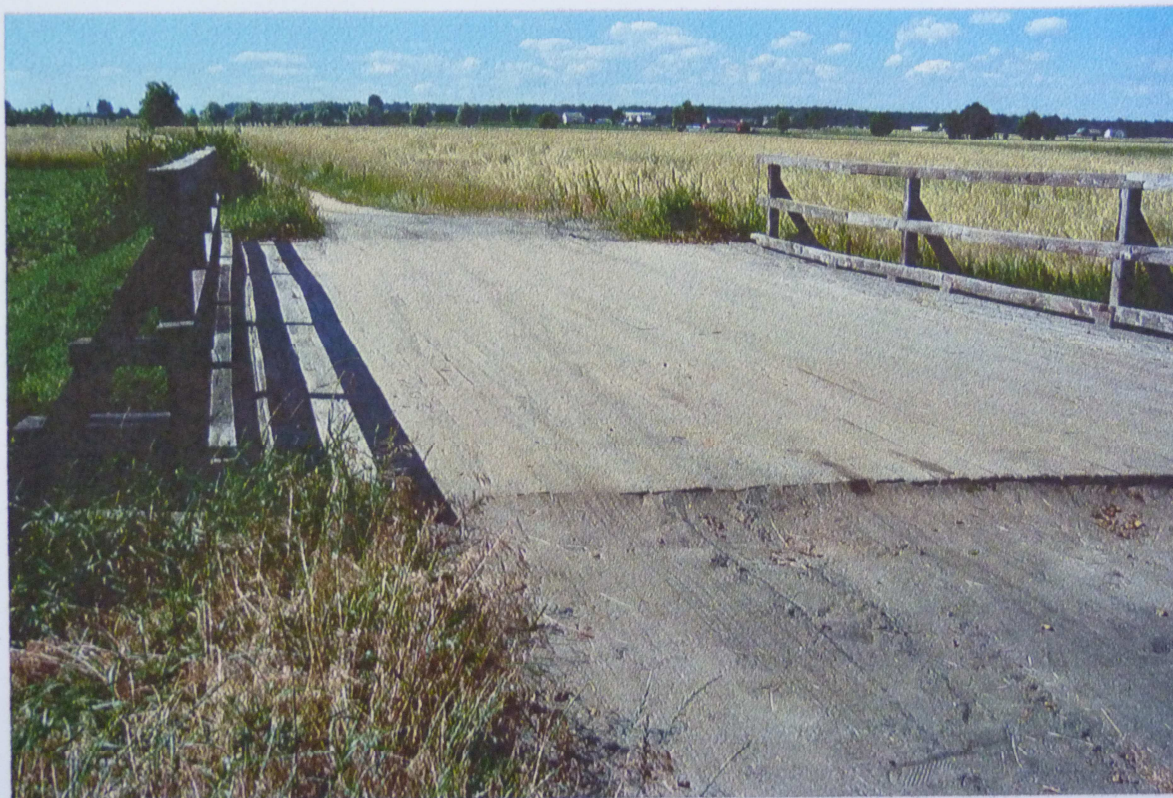
Foto.1. Widok ogólny mostu, drewniana konstrukcja jezdni i balustrady.

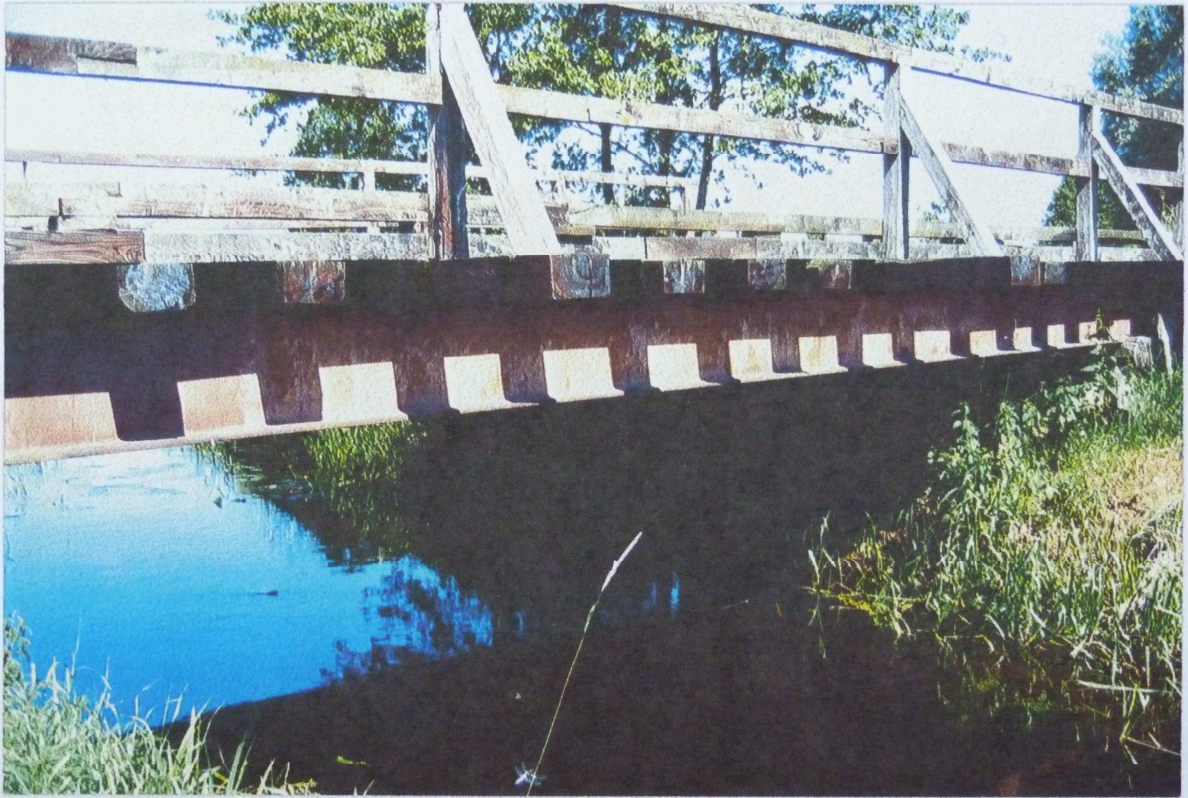
Foto.2. Widok konstrukcji niosącej mostu, dźwigary – dwuteowniki stalowe  $h=450$  mm, drewniane belki ustroju nośnego  $160 \times 250$  mm, drewniana jezdnia grubości 120 mm.

Foto.2. Widok konstrukcji niosącej mostu, dźwigary – dwuteowniki stalowe  $h=450$  mm, drewniane belki ustroju nośnego  $160 \times 250$  mm, drewniana jezdnia grubości  $120$  mm.

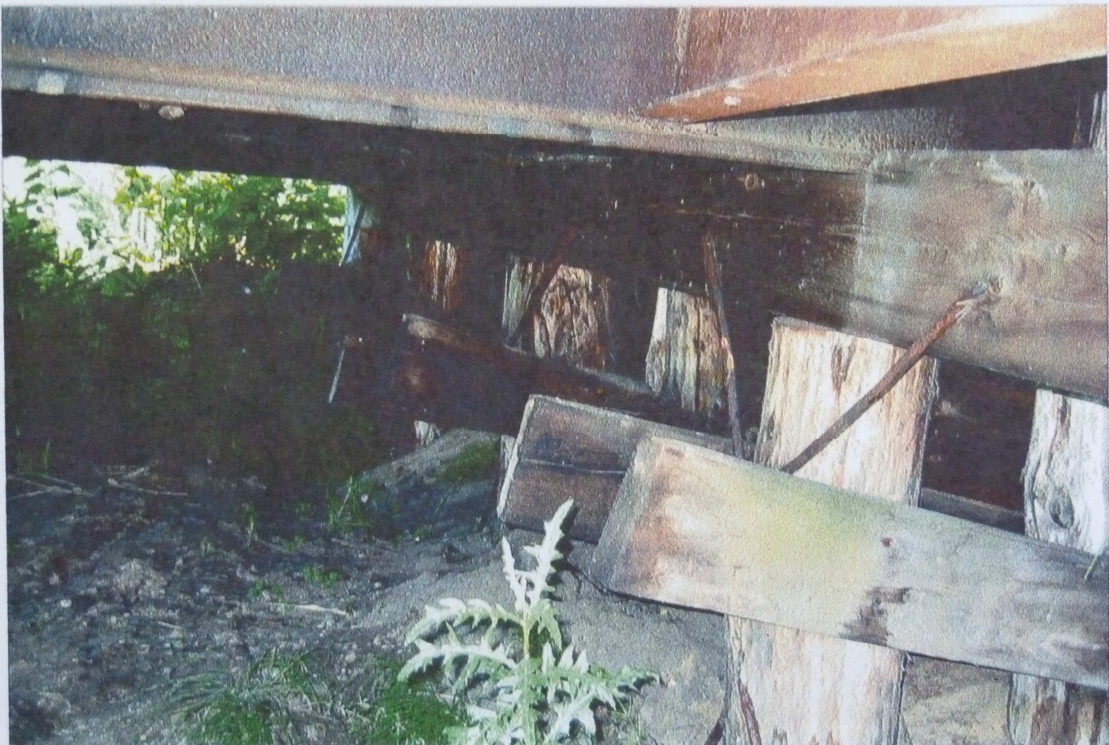
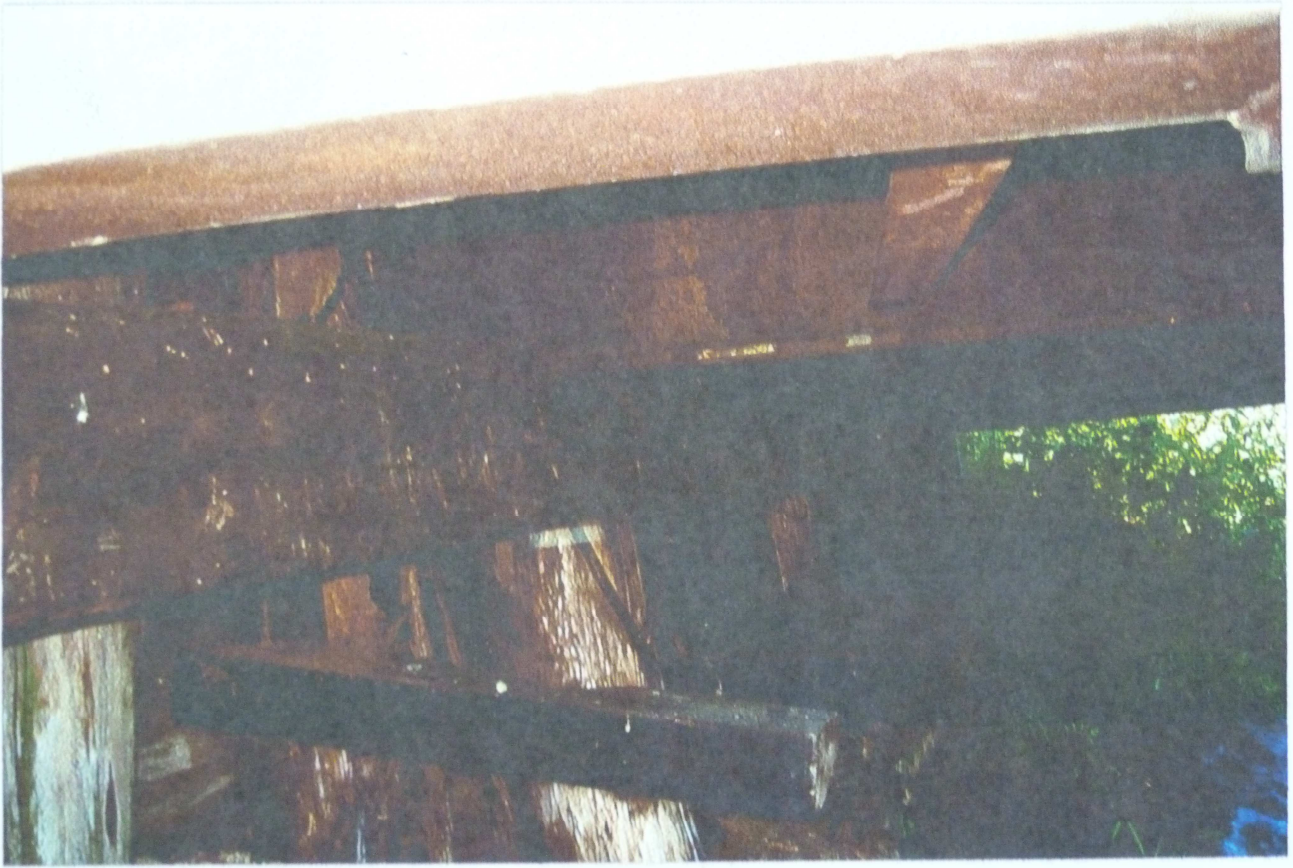
Foto.3 i 4. Widok zniszczonych elementów drewnianych konstrukcji nośnej mostu, pali, oczepów i ścian przyczółków.

Foto.3 i 4. Widok zniszczonych elementów drewnianej konstrukcji nośnej mostu, pali, oczepów i ścian przyczółków.

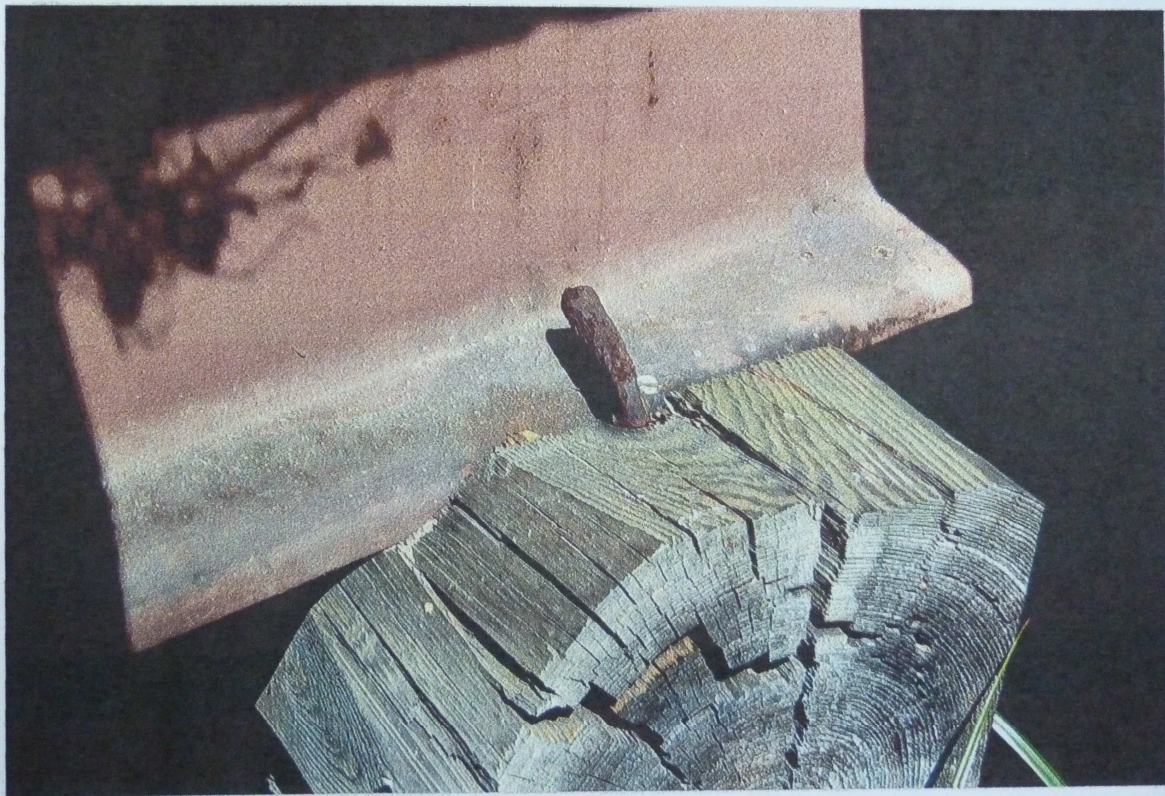
Foto.5. Widok zniszczonego drewnianego oczepu.

*Foto.5. Widok zniszczonego drewnianego oczepu.*

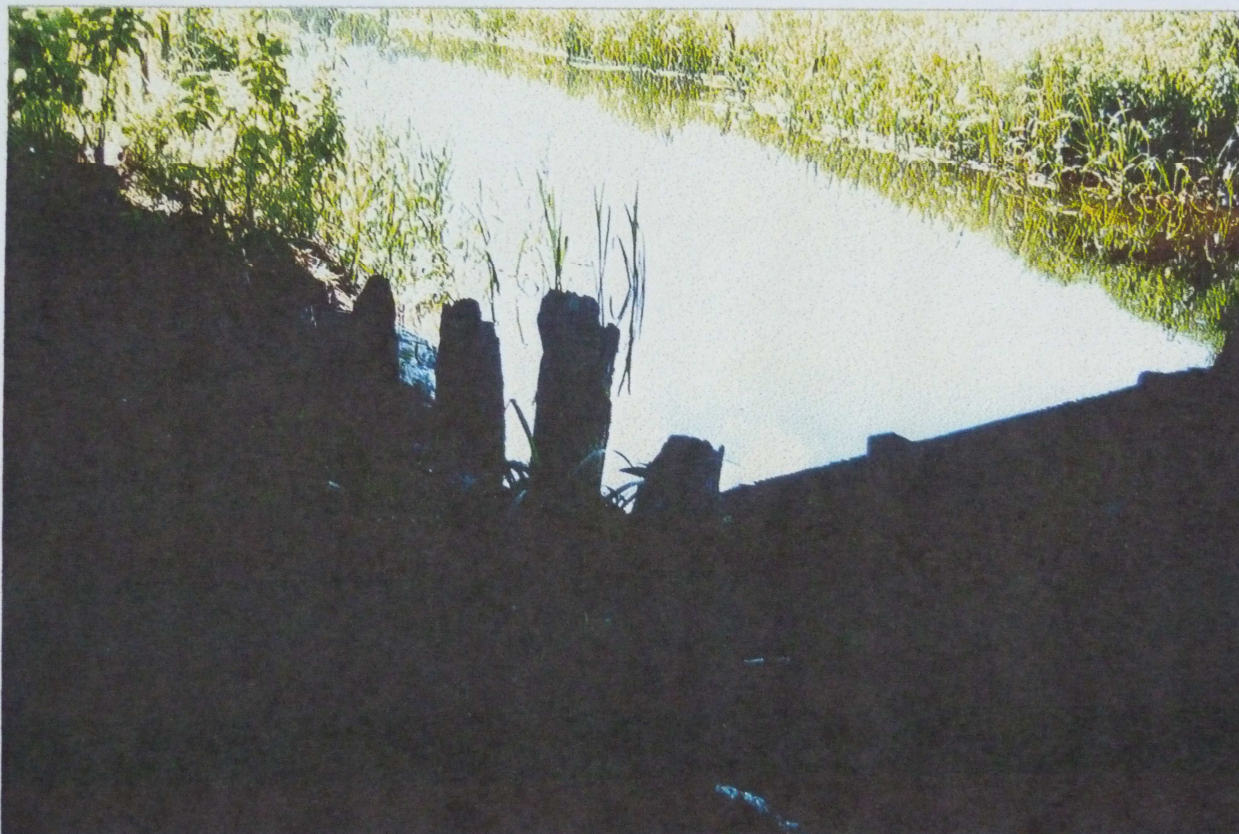
Foto.6. Widok koryta Potoku Zadębie pod mostem – widoczne pale nośne „starego” mostu.

*Foto.6. Widok koryta Potoku Zadębie pod mostem – widoczne pale nośne „starego” mostu.*
